# Kulturhistorisk byggnadsinventering inför detaljplanläggning

Dragudden

Kundval- och finansieringsavdelningen, Kulturenheten  
2012-06-11

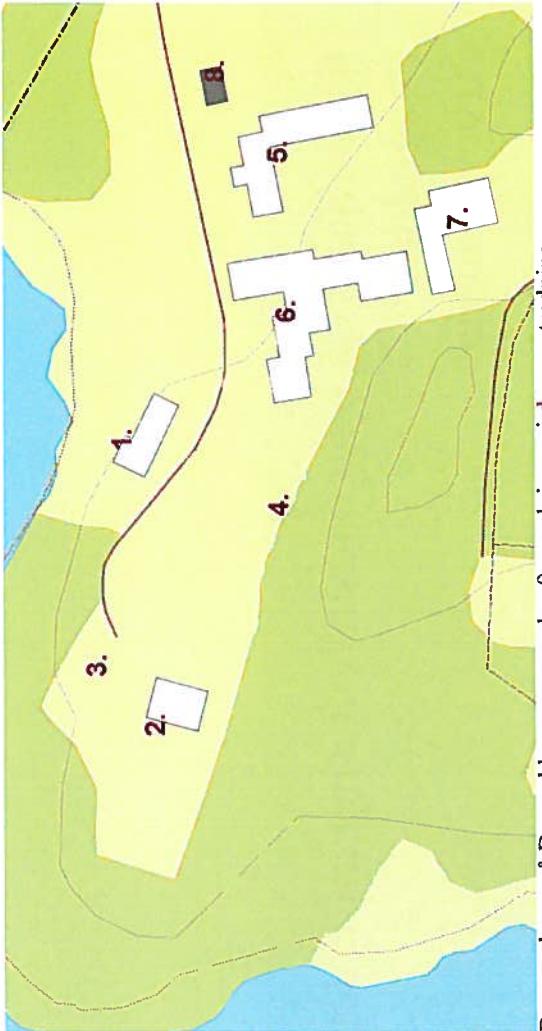
Byggnaderna på Dragudden, numrrade efter ordningen i denna utredning.

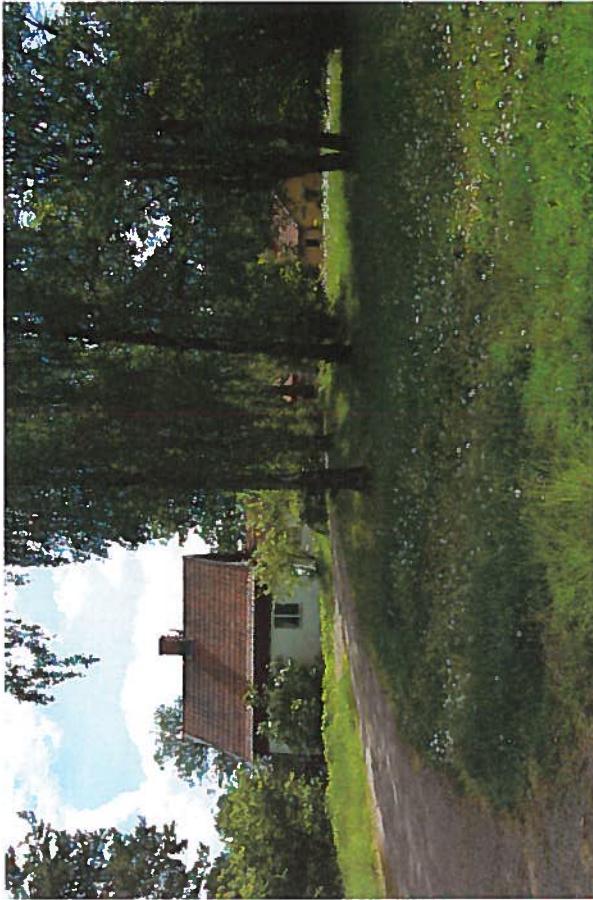
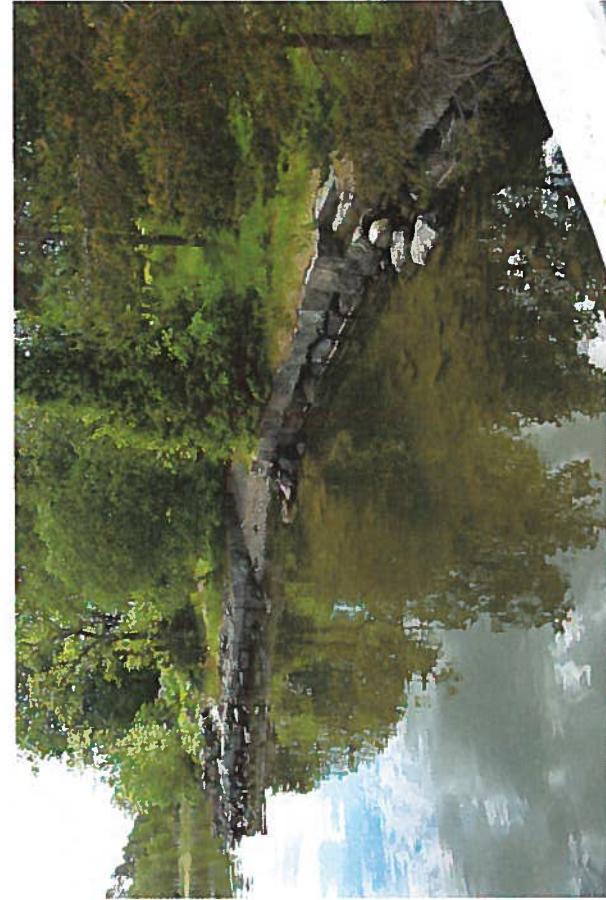
Brygganläggningen på Dragudden.

**Byggnad nr 1.**  
Villa uppförd i nationalromantisk stil under 1910-talet och utbyggd i flera etapper. Byggnaden är troligtvis områdets äldsta byggnad.

När Frälsningsarmén köpte fastigheten var villan inredd med två lägenheter om 2 respektive 4 rum samt 1 rum med pentry och ska ha fungerat som personalbostad åt anställda vid handelsträdgården.

Byggnaden är en klass II-byggnad – kulturhistoriskt värdefull.

q – Särskilt värdefull byggnad enligt 8:13 pbl, får inte rivas eller förvaras.

k – Byggnaden skall bevara sina karaktärsdrag från byggnadstiden och underhåll ska ske med ursprungliga material och metoder eller i ett utförande som är typiskt för områdets karaktär.

Särskild hänsyn ska tas till trädgård och tomtbild. Marklov krävs för schaktning, sprängning och fyllning samt fällning av träd med en diameter över xxx meter över marknivån.

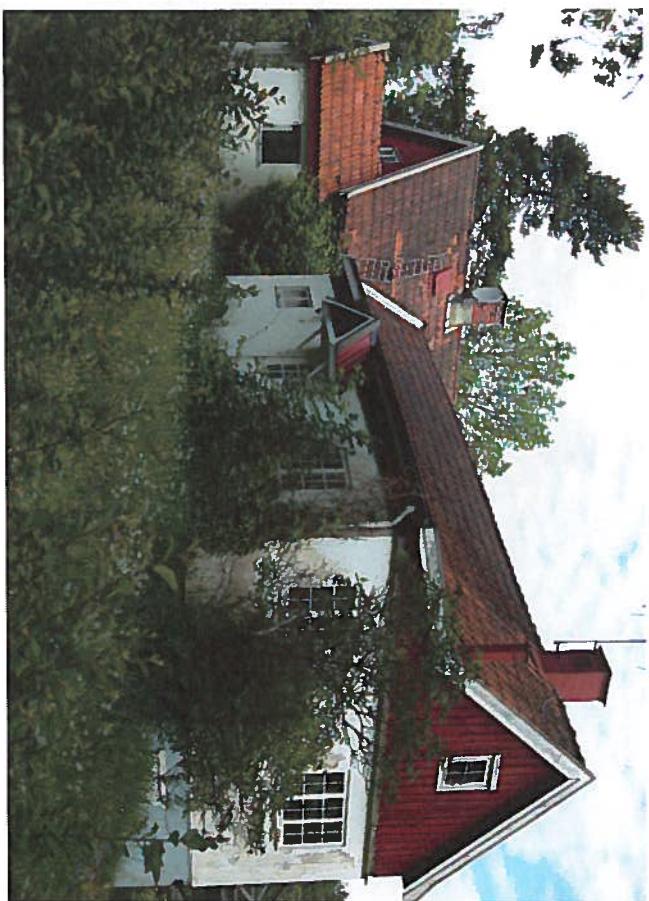
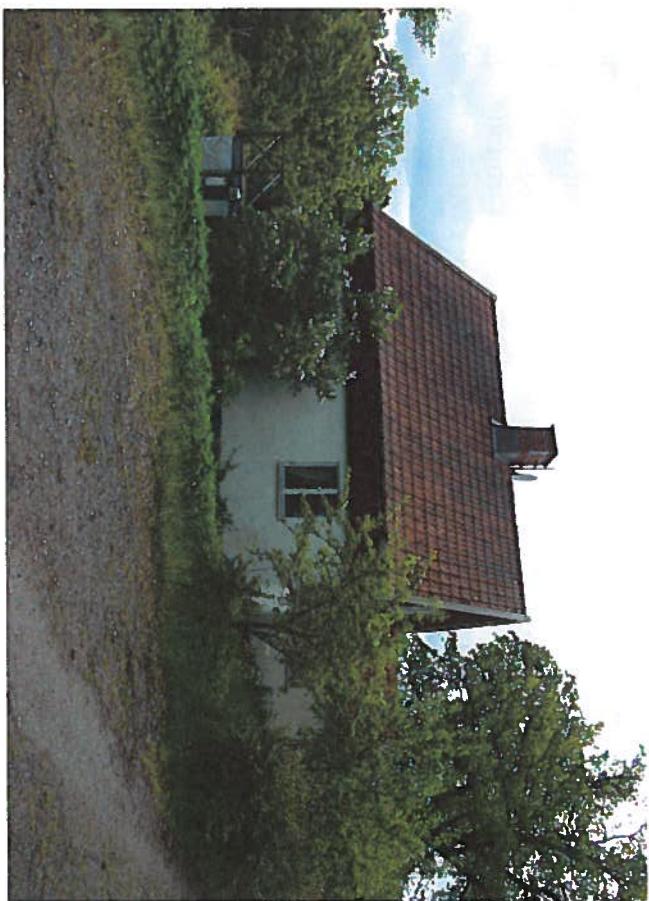
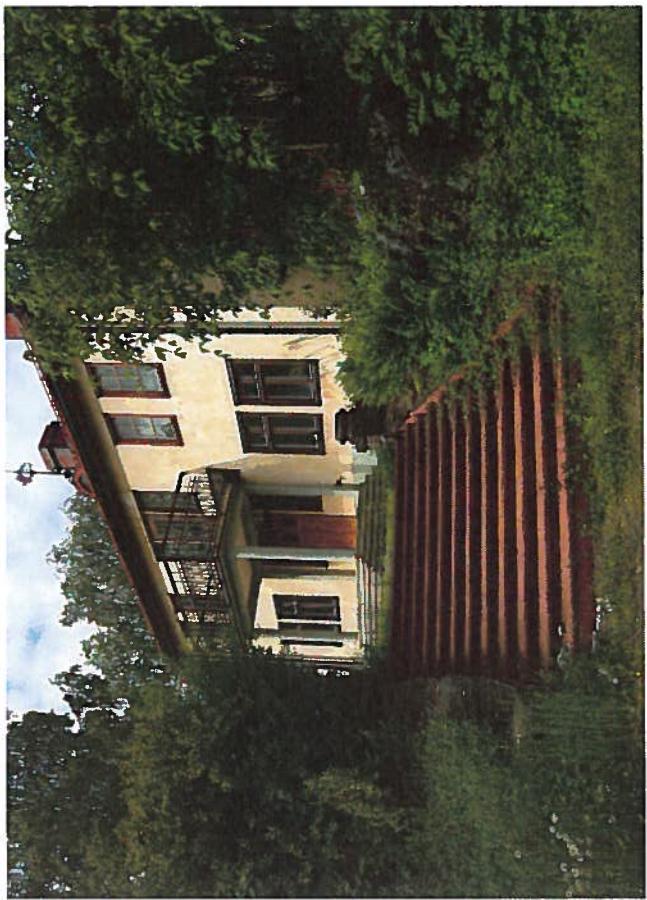
Byggnad nr 2.

Huvudbyggnaden på Dragudden uppfördes på 1920-talet, av trädgårdsmästare Björlin. Byggnaden är uppförd i 20-talsklassicistisk stil med tids- typiska detaljer såsom valmat sadeltak belaggt med tegel, entréparti med kolonner, strama symmetriska fasader, fönstrens utformning och sättning och lunettkupor. Punchverandan vid det sydvästra hörnet är ett fenomen som lever kvar från nationalromantiken.  
Till villan hörde också en stor trädgårdsanläggning med gångsystem (se sid 3) och en stor brygganläggning.

Villan har genomgått ett par förändringar men har fortfarande kvar sitt originalutförande i stort. Tväkupigt betongtegel har ersatt ett enkupert ler-tegel som fortfarande går att se på leksugans tak, entréfasadens balkong-räcke har blivit ersatt med ett något smäckrare räcke, hänggiorda hängräcker och stuprör är ersatta med fabrikgjorda av standardtyp och verandan på den östra fasaden har fått förstorade fönster. Färgsättningen ligger nära originalet men har förmögligen varit något mer gul. Villan är omgiven av resterna av den stora trädgårdsanläggningen. Sällsynta lövträd såsom xxx och xxx samt kolonner med umer och vildvuxna häckar är viktiga för förståelsen av anläggningen.

Byggnaden är en klass I-byggnad - omistliga kulturhistoriska värden.

q – Särskilt värdefull byggnad enligt 8:13 pbl, får inte rivas eller förvanskas.

k – Byggnaden skall bevara sina karaktärsdrag från byggnadstiden och underhåll ska ske med ursprungliga material och metoder eller i ett utförande som är typiskt för områdets karaktär.

Särskild hänsyn ska tas till trädgård och tombild. Marklov krävs för schaktning, sprängning och fyllning samt fällning av träd med en diameter över xxx meter över marknivån.

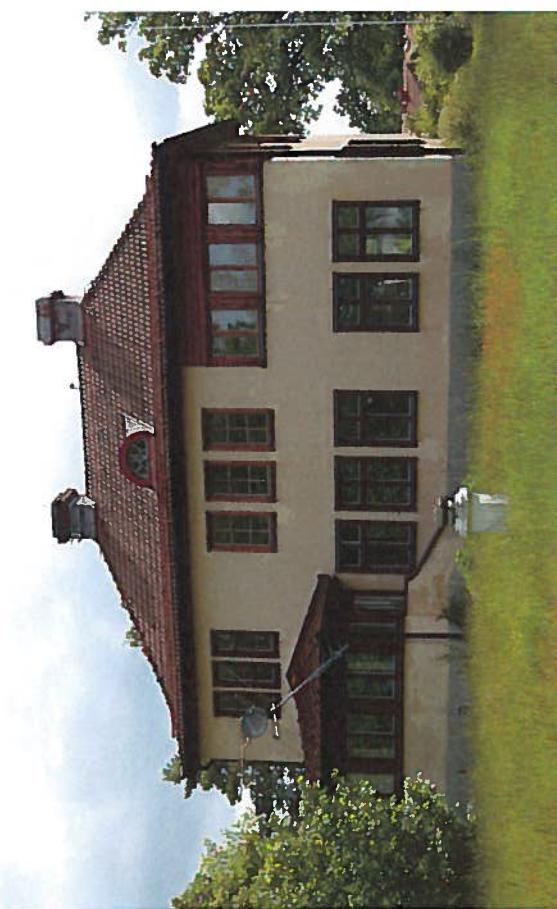
Fasad åt väster, med punchveranda i övre plan och veranda med dekorerade listverk i typiska 1920-tals manér på nedre plan.

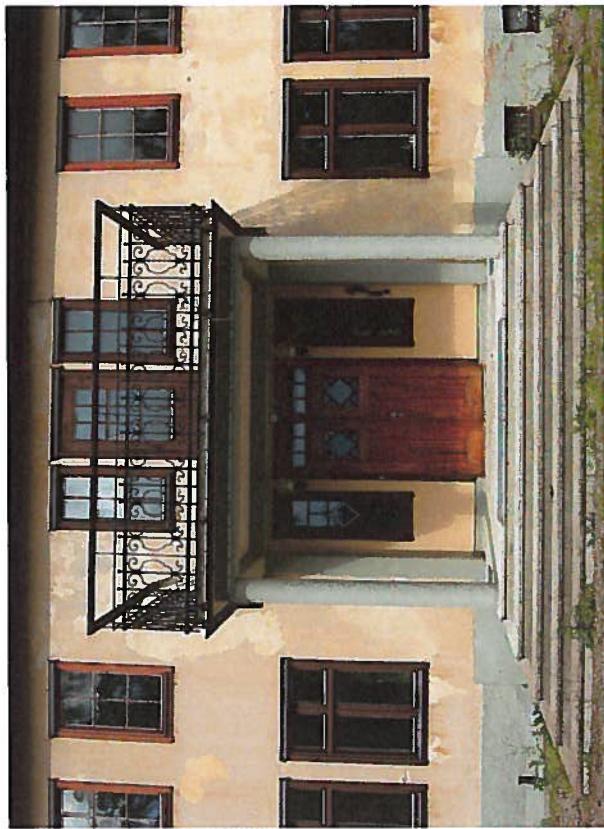
Entréfasad med svängd trappa.

Entréparti med kolonner och dubbeldörrar med över- och sidojus.

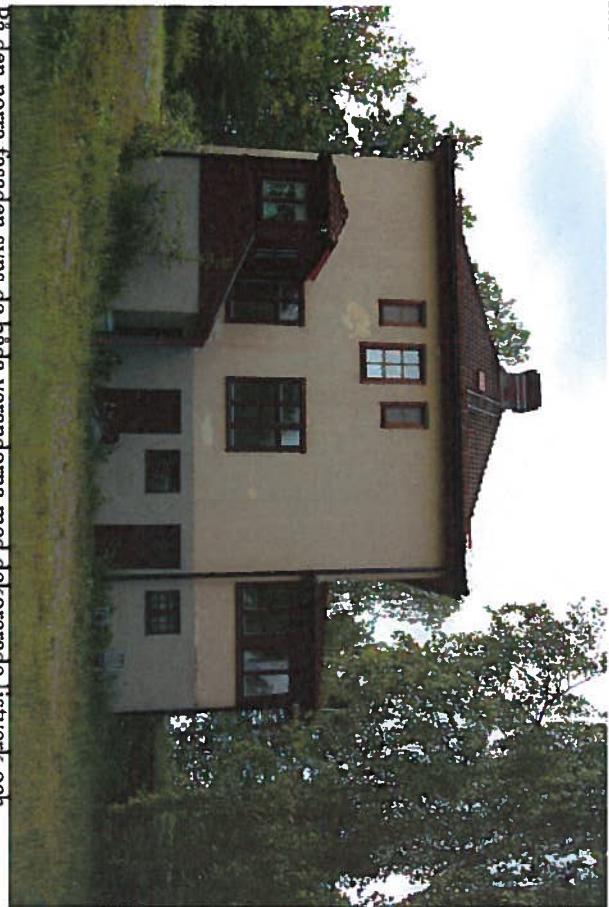
På den norra fasaden syns de båda verandorna med dekorerade listverk och nedgången till villans källarutrymmen.

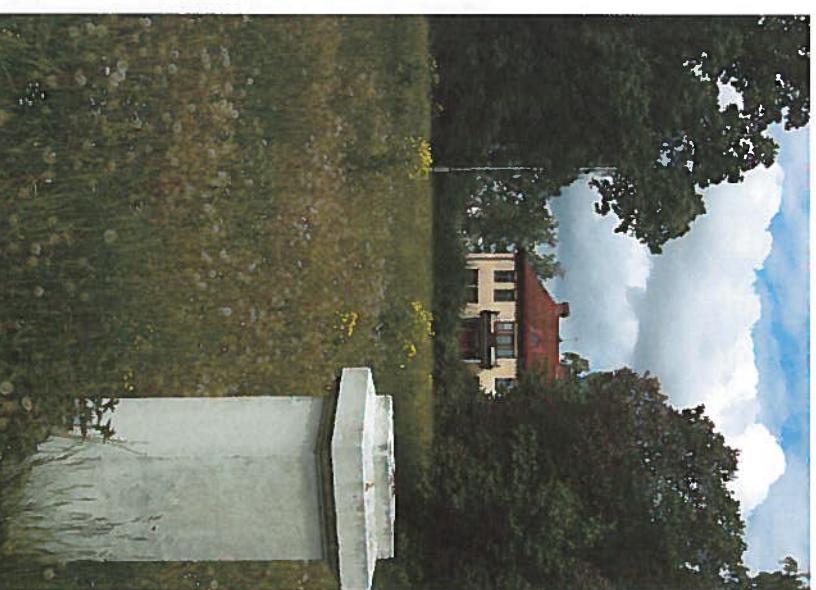
Villans stora trädgårdsanläggning som bredder ut sig åt öster är idag enbart en vildvuxen äng. Pelaren visar varför anläggningens huvudväg började.

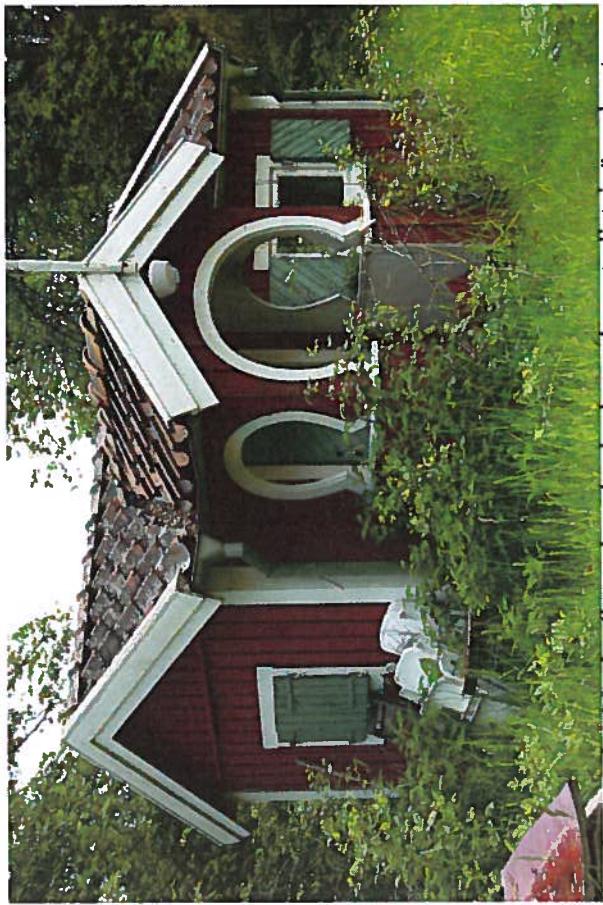
Byggnad nr 3.  
Lekstuga uppförd i nationalromantisk stil i huvudbyggnadens trädgård.  
Troligtvis uppförd i samband med uppförande av huvudbyggnaden.  
På taket ligger enkupigt lertegel, samma tegel som troligtvis även har varit originaltak på huvudbyggnaden. Hängrärror och stuprör är handgjorda och stugans fönster handblåsta.  
Stugan är, tillsammans med huvudbyggnaden, klassade som I - omistliga kulturhistoriska värden.

På taket ligger det enkupiga lertegel som troligtvis även legat på Draguddens huvudbyggnad.

- q – Särskilt värdefull byggnad enligt 8:13 pbl, får inte rivas eller förvanskas.

- k – Byggnaden skall bevara sina karaktärsdrag från byggnadstiden och underhåll ska ske med ursprungliga material och metoder eller i ett utförande som är typiskt för områdets karaktär.

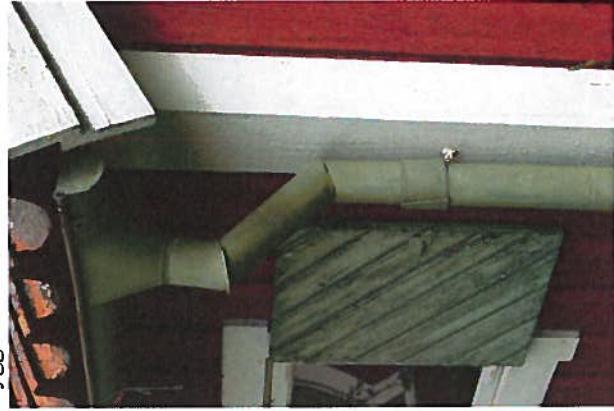
Stuprör med s ka knän, vilket betyder att de är handgjorda.

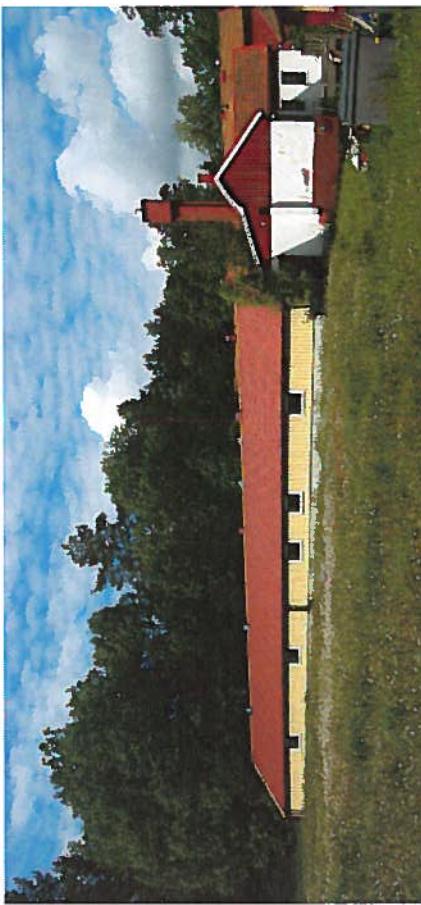
Byggnad nr 5.  
Förläggningsbaracken uppfördes ursprungligen som växthus under 1900-talets första del men fick sitt nuvarande utseende kring 1960 då det byggdes om för Frälsningsarméns verksamhet. Den norra putsade delen fungerade ursprungligen som anslutningsbyggnad till tre växthus varav två är rivna idag.

Huset innehåller sovsalar där barnen sov fyra och fyra samt lektionssalar och andra samlingsutrymmen. Den putsade delen innehåller även en värmeanläggning.

Förläggningsbaracken minner om kursgårdens verksamhet och därför om en viktig och betydande del av Draguddens historia och faller därför under klass III - ett visst kulturhistoriskt värde.

Mot öster syns det gamla växthusets byggnadskropp tydligt. Här ombyggt till förläggningsbarack.

f - Ny byggnad ska till placering, karaktär och volym överensstämma med omgivningens karaktär.

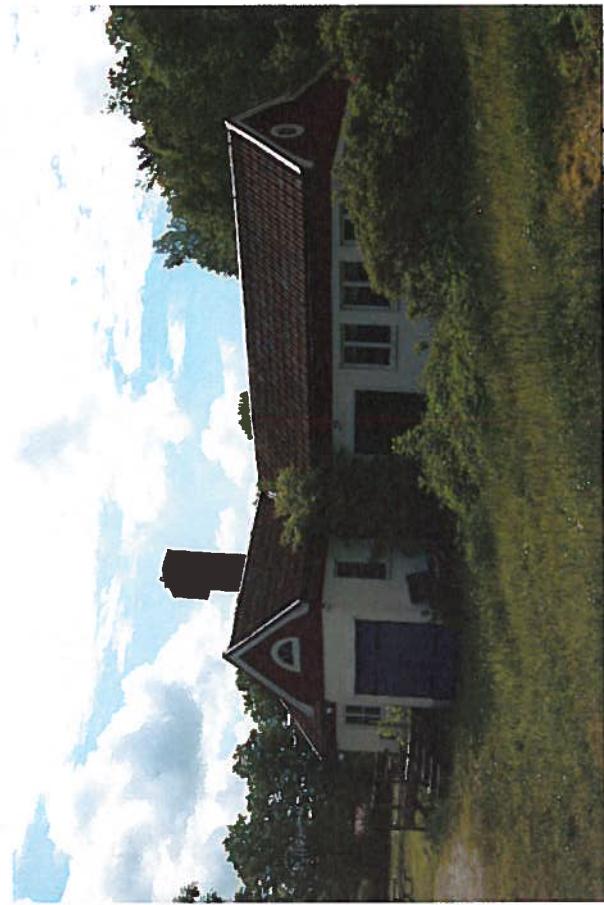
Byggnad som fungerade som anslutning till de tre växthus som låg här innan Frälsningsarmén startade sin verksamhet 1957.

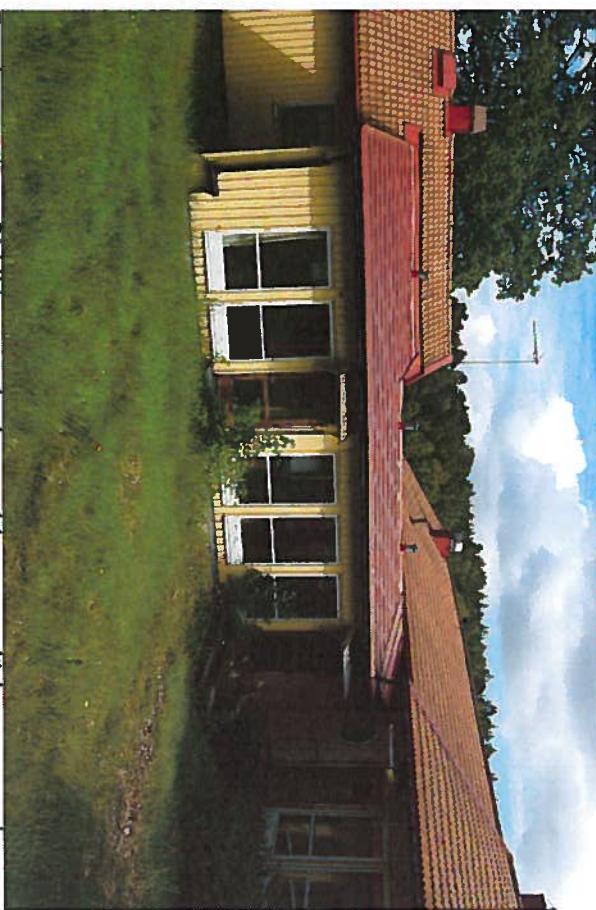
Förläggningsbaracken var den första byggnad som Frälsningsarmén uppförde efter att de köpt fastigheten 1957. Baracken invigdes i maj 1959.

Förläggningsbaracken minner om kursgårdens verksamhet och därför om en viktig och betydande del av Draguddens historia och faller därför under klass III - ett visst kulturhistoriskt värde.

Fasad mot sydväst. På bilden syns den byggnadskropp som länkar samman de långsträckta flygelarna.

f - Ny byggnad ska till placering, karaktär och volym överensstämma med omgivningens karaktär.

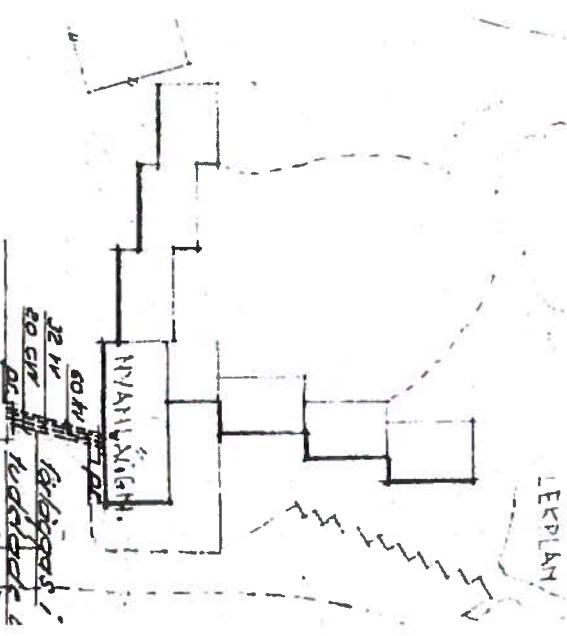
Bygglovsritning för förläggningsbarack. Byggnaden uppfördes sedan något förminskad, den sista byggnadskroppen i varje länga avlägsnades. För att stämma med bygglovsritningen är norr åt höger på illustrationen.

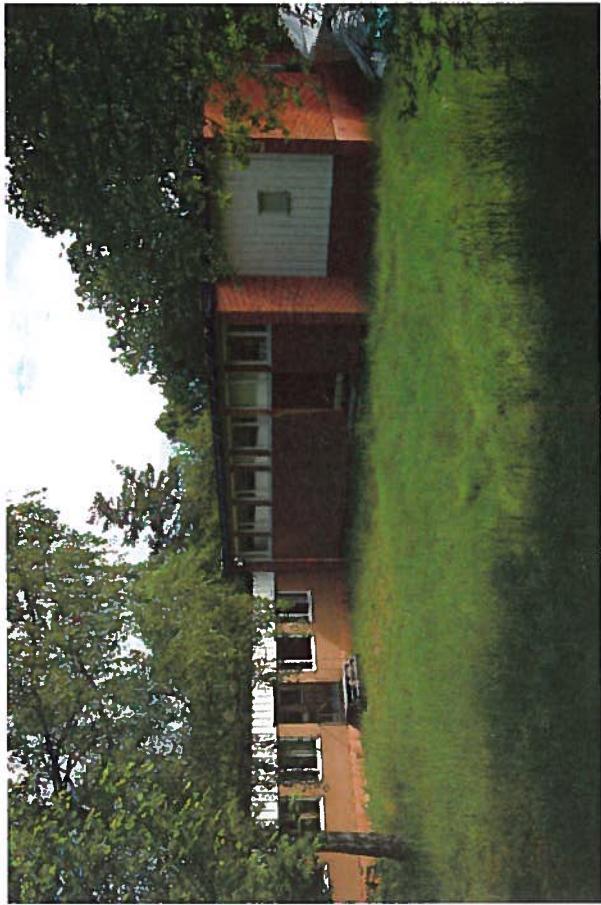
Byggnad nr 7.  
Aula, uppförd 1962 i Frälsningsarméns regi. Byggnaden har ett tidstypiskt utseende och har fortfarande sitt originalutseende i behåll.

Aulan minner om kursgårdens verksamhet och därför om en viktig och betydande del av Draguddens historia och faller därför under klass III - ett visst kulturhistoriskt värde.

**Förslag på planbestämmelse**  
f - Ny byggnad ska till placering, karaktär och volym överensstämma med omgivningens karaktär.

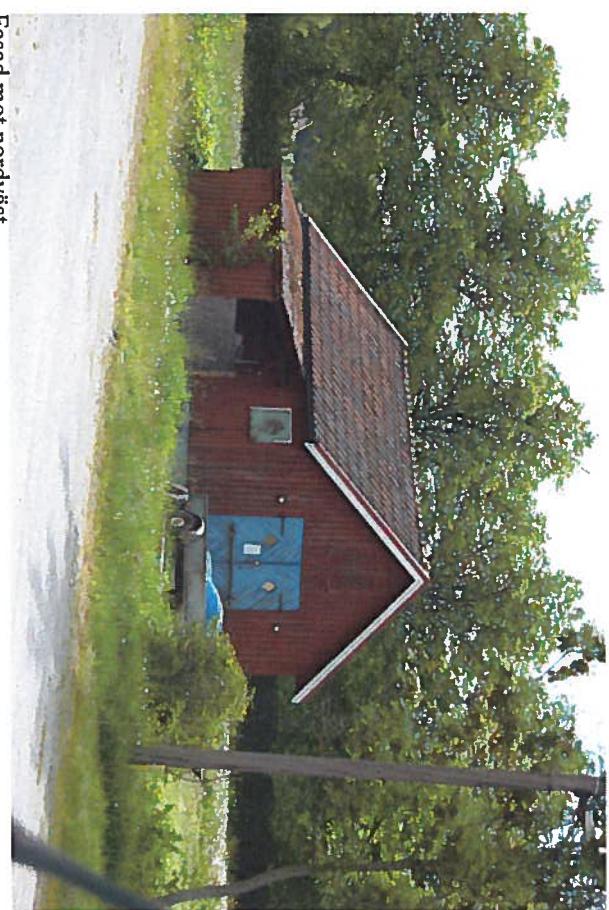
Byggnad nr 8.  
Garage, uppfört inom Frälsningsarméns regi.

Byggnaden saknar kulturhistoriskt värde.

Fasad mot nordväst.

**Förslag på planbestämmelse**  
f - Ny byggnad ska till placering, karaktär och volym överensstämma med omgivningens karaktär.
